**Verbesserung der Durchwanderbarkeit von ausgebauten Fließgewässerabschnitten an Erlenbach und Reichenbach mit betonierter Sohle  
Erhöhung des Wirkungsgrades technischer Wanderhilfen (Störsteine) durch textiles Abstandsgewebe - Modellvorhaben**

Auftraggeber: AK Lebendiger Neckar, Reutlingen, c/o BUND RV Neckar-Alb

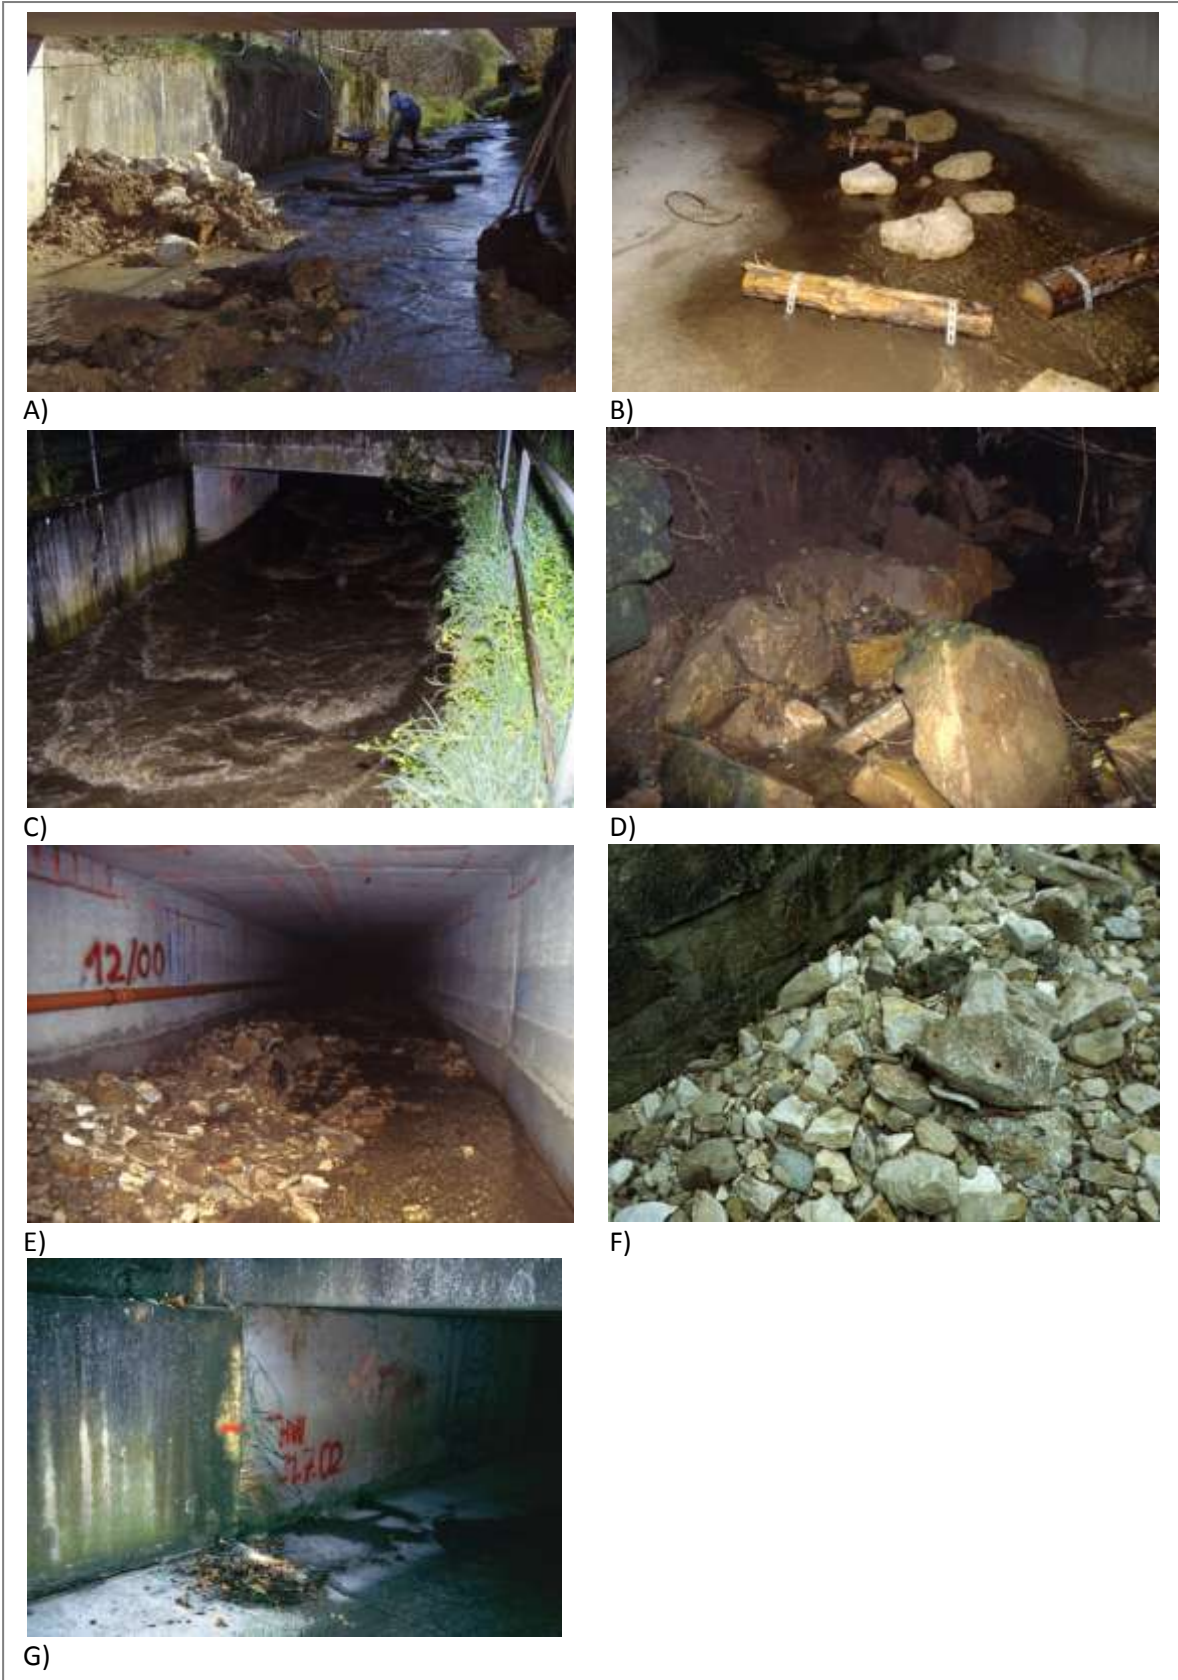
Abbildung 1: Einbau von Störsteinen im Erlenbach durch den Arbeitskreis lebendiger Neckar 1999 (A). Die Störsteine in der Verdolung (B). Das Hochwasser von 2002 (C) zeigte das eine stabilere Verdübelung notwendig war; sämtliche Steine waren ausgerissen (D; E; F) Hochwassermarkierung (G).

Der AK Lebendiger Neckar Reutlingen konnte bereits 1999 zeigen, wie mit vergleichsweise geringem Aufwand durch Aufdübeln von Störsteinen komplett verbaute bzw. verdolte Gewässerabschnitte mit betonierter Sole für Fische und andere Wasserorganismen wieder durchwanderbar gemacht werden können (Abbildung 1).

Die eingesetzten Materialien, Schlagdübel aus Stahl und M8-Gewindestangen, waren jedoch zu schwach ausgelegt. Auch die zunächst in den Verdolungen am Erlenbach verwendeten Keuperplatten eigneten sich nicht.

Die Kraft des Wassers und des damit transportierten Materials wurde uns bei den extremen Hochwässern im Sommer 2002 deutlich vor Augen geführt – die Verdolungen wurden nahezu komplett ausgeräumt. Teilweise wurden die Steine zertrümmert, so dass nur noch die Gewindestangen vorhanden waren, zum überwiegenden Teil jedoch wurden die Dübel abgerissen. Die Schwachstellen waren die Dübel, aber auch das Steinmaterial (Keuper).

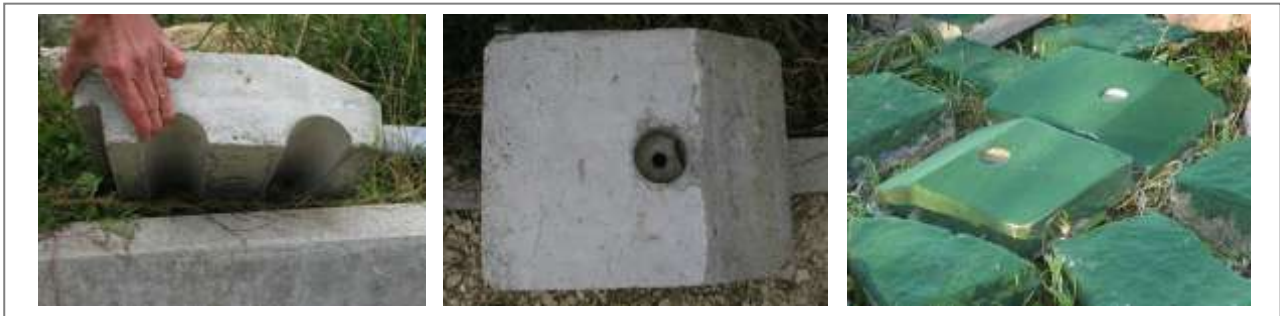
**Abbildung 2: Betonstein mit zur Strömung hin abgeflachter Seite, Hohlräume als Unterstand und Vertiefung zum Einschrauben der Mutter (links und Mitte). Beflockte Störsteine (rechts).**

Das Ergebnis war, dass wir bei weiteren Maßnahmen Steine aus Granit oder Beton, Dübel M12 aus Edelstahl und verzinkte Gewindestangen M12 verwendeten. Zudem beschlossen wir, selbst einen Betonstein herzustellen, der alle Erfordernisse vereint (Abbildung 2):

- zur Strömung hin abgeflacht für auflaufendes Geschiebe
- Hohlräume unter den Steinen als Unterstand
- Vertiefung zum Einschrauben der Mutter

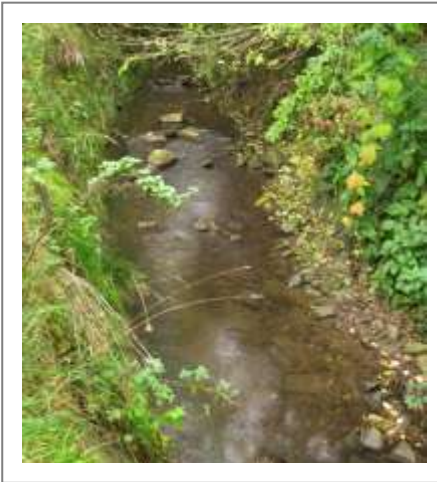
#### Projektbach 1 Reichenbach

Am Reichenbach auf der Gemarkung Reutlingen-Sondelfingen und Reicheneck besteht im Bereich einer Fuß- und Radwegbrücke sowie bei der Einleitung eines Regenüberlaufbeckens ein durch Sohlpflaster massiv ausgebauter Abschnitt. Nicht nur bei Niedrigwasser stellt dieser Abschnitt durch fehlende Sohlstruktur ein Wanderungshindernis für bachaufwärts wandernde Fische und Wirbellose dar.

Dieses Wanderhindernis hat der AK Lebendige Neckar durch die Montage von ca. 8 Störsteinen pro Quadratmeter und ein vom Deutschen Institut für Textil- und Verfahrenstechnik (DITV) entwickelten ca. 1 cm dicken textilen Abstandsgewebes auf insgesamt 60 m Gesamtlänge beseitigt.

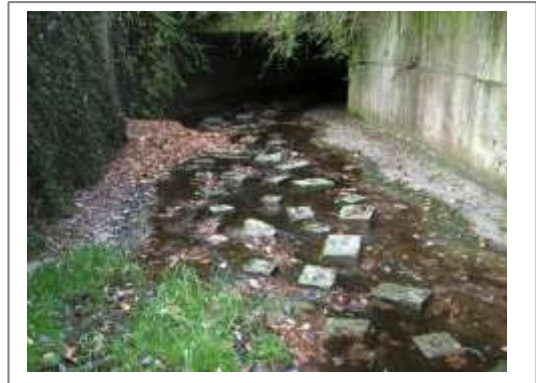
Im Erlenbach auf der Gemarkung Reutlingen-Altenburg besteht im Bereich der oberen Verdolung eine glatte, relativ steile Sohle. Bei jedem Wasserstand ist diese strukturlose Sohle weder von Fischen noch von Wirbellosen durchwanderbar. Ein Ablagern von Sedimenten und Ansiedeln von Wirbellosen ist nicht möglich. Dieses Wanderungshindernis wurde allerdings durch den AK Lebendiger Neckar in den Jahren 1999 und 2000 mit ca. 6 Störsteinen pro Quadratmeter behoben. Im Gegensatz zur weiter bachabwärts liegenden Verdolung hat sich anhand von Beobachtungen der Wanderungsbewegungen gezeigt,

dass diese Maßnahme nicht ausreicht. Durch eine Ergänzung der Störsteine auf 8 Stück pro Quadratmeter und Montage des oben genannten Gewebes wurde eine deutliche Verbesserung erwartet. Diese Maßnahmen wurde um 30, im Auftrag des AK Lebendiger Neckar vom Fischereiverein Oferdingen gegossenen, patentierten Betonsteine mit optimalen Strukturen ergänzt.

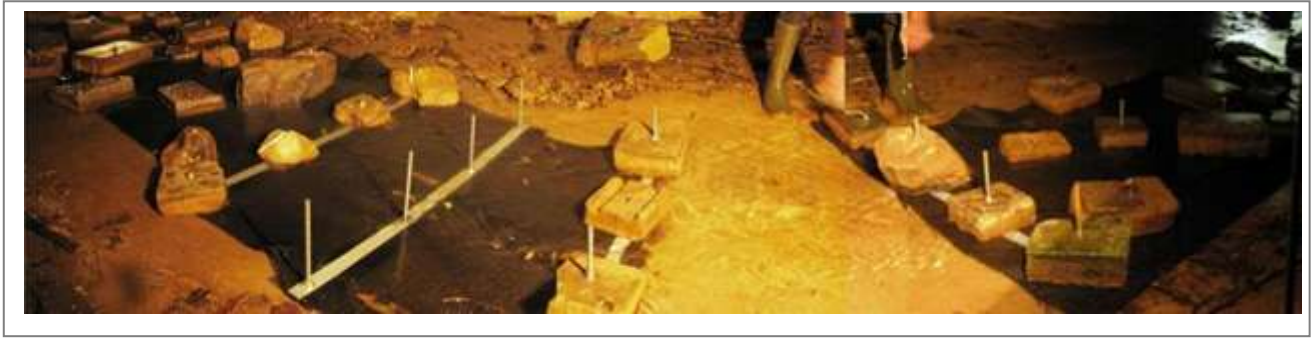
**Abbildung 3: Beprobungsstelle im Erlenbach. Am linken und rechten Bildrand sind die Störsteine auf dem eingebrachten Textil zu erkennen. Links Die Gewebe-Beprobungsstellen ohne Störsteine, daneben die Vergleichsstelle ohne Textil oder Steine.**

In beiden Gewässern wurden die Befestigungen so angebracht, dass 30 cm auf 30 cm Textilstücke zur Beprobung herausgeschnitten werden konnten (Abbildung 3).

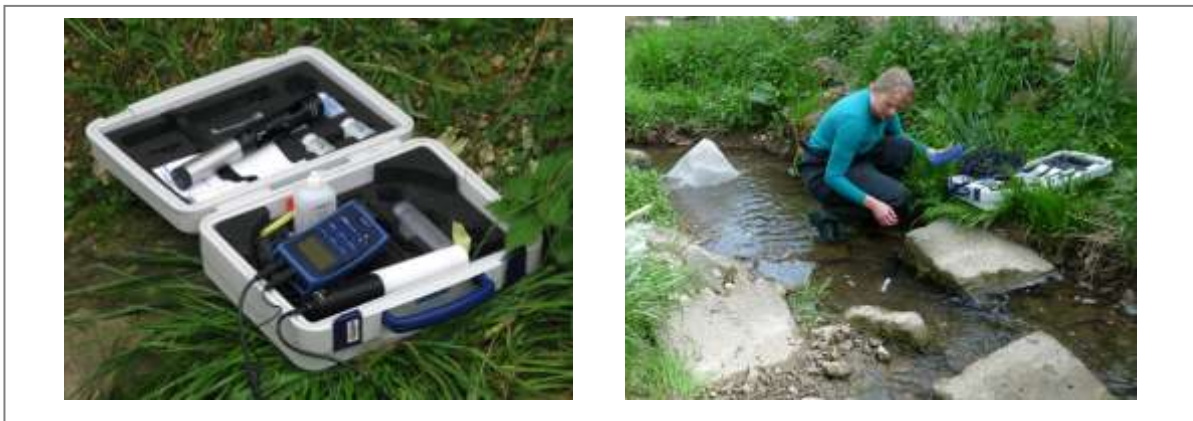
**Abbildung 4: WTW Multiparameter Sonde (WTW Multi Handgerät 350i mit WTW MPP 350 Multielektrode, WTW, Weilheim Germany), Leihgabe der Abteilung Zoologie, Universität Stuttgart (links). Messproben am Erlenbach (rechts)**

Beide Bäche wurden mehrfach mit einer WTW Multiparameter Sonde (WTW Multi Handgerät 350i mit WTW MPP 350 Multielektrode, WTW, Weilheim, Deutschland) beprobt (Abbildung 4). Dabei wurden die folgenden Parameter bestimmt: Temperatur, Sauerstoff, pH, Leitfähigkeit (Tabelle 1).

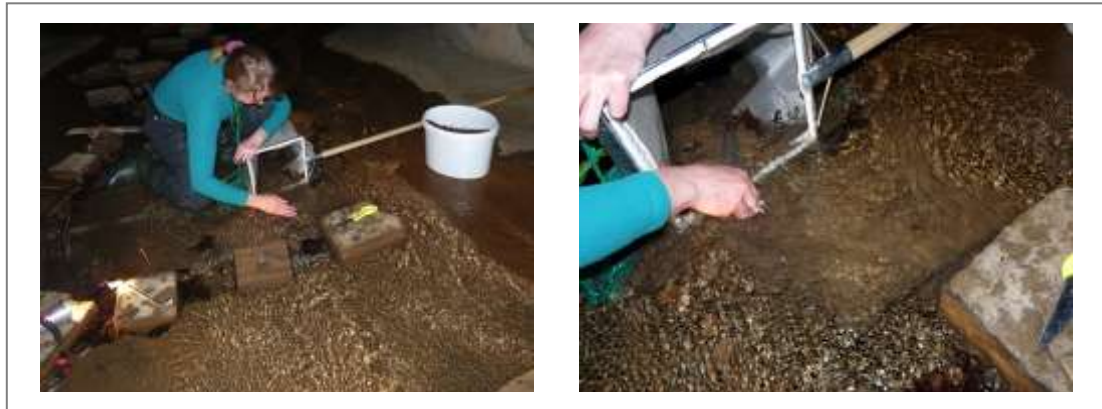
**Abbildung 5: Beprobung des Erlenbachs.**

Im April 2011 und im November 2011 wurden im Erlenbach die dafür vorgesehenen Abschnitte des Textils herausgetrennt und das Sediment in Netzen aufgefangen (Abbildung 5). Das Sediment wurde gesiebt und die Teilproben in 70 % Ethanol für die spätere Sortierung und Bestimmung der Organismen konserviert.

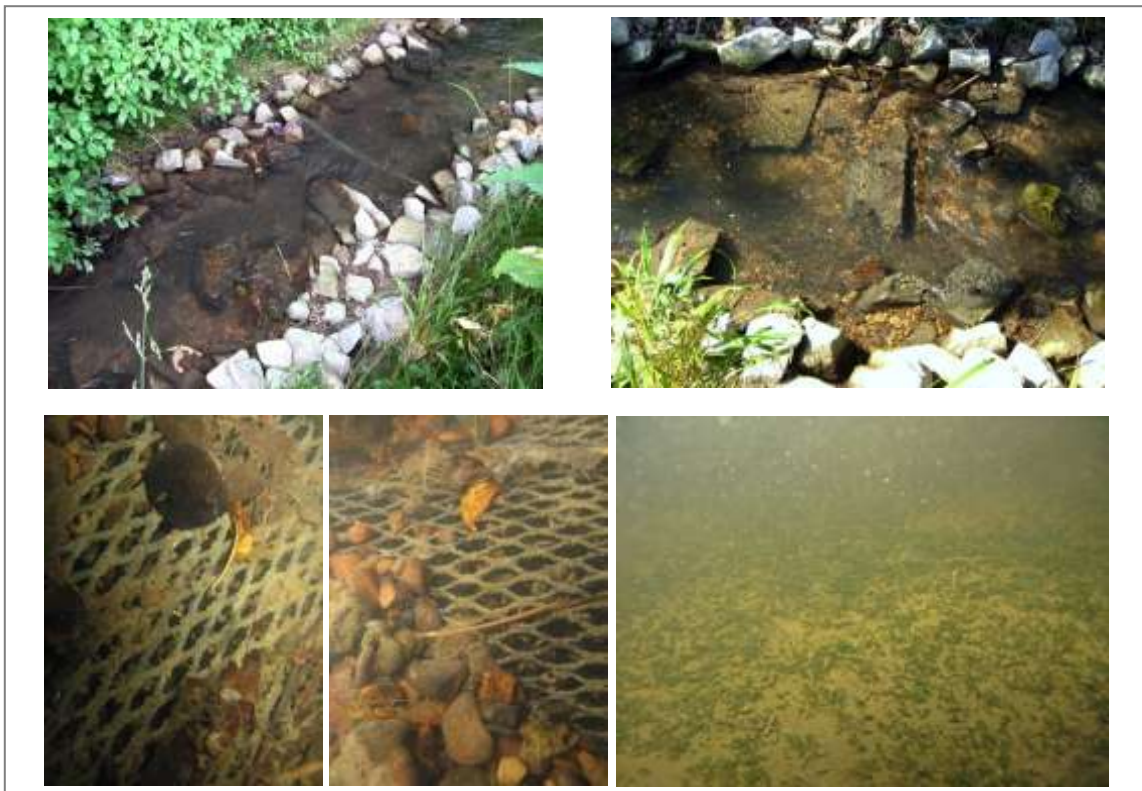
**Abbildung 6: Projektbach Reichenbach. Oben von links nach rechts: der zur Beprobung vorgesehene Bachabschnitt, nur noch kleine Bereiche des Textils liegen frei. Unten von links nach rechts: Die meisten**

**Bereiche des Gewebes sind vollständig mit Geschiebe und Sediment bedeckt. An den nicht renaturierten Stellen liegt eine dünne Sedimentschicht mit geringer Vegetation.**

Wie bereits oben beschrieben, war die Sedimentation im Reichenbach so stark, dass das Gewebe bereits wenige Monate nach Einbringung nur noch an wenigen Stellen sichtbar war. Kies und kleinere Steine waren hier vorwiegend vorhanden, Feinsediment weniger (Abbildung 6).

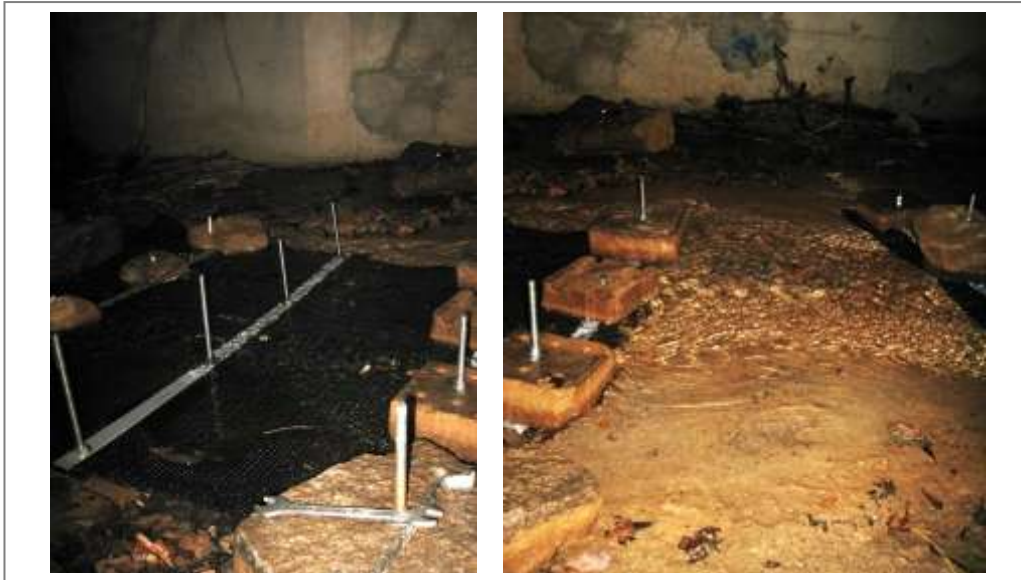
**Abbildung 7: Beprobungsstelle in der Verdolung im Erlenbach, April 2011. Links der Beprobungsabschnitt mit Abstandsgewebe, rechts der Vergleichsabschnitt ohne Textil und ohne Störsteine.**

Bereits in den ersten Begehungen des Erlenbachs konnten unter dem Gewebe Sedimentablagerungen entdeckt werden. Der benachbarte Vergleichsabschnitt hatte keine Ablagerungen und keinen Bewuchs aufzuweisen (Abbildung 7). Bei der Probenahme im April 2011 wurde unter dem 30 cm x 30 cm großen Textilstück, 0,75 l Sediment verschiedener Korngrößen und Detritus gesammelt (Abbildung 8).

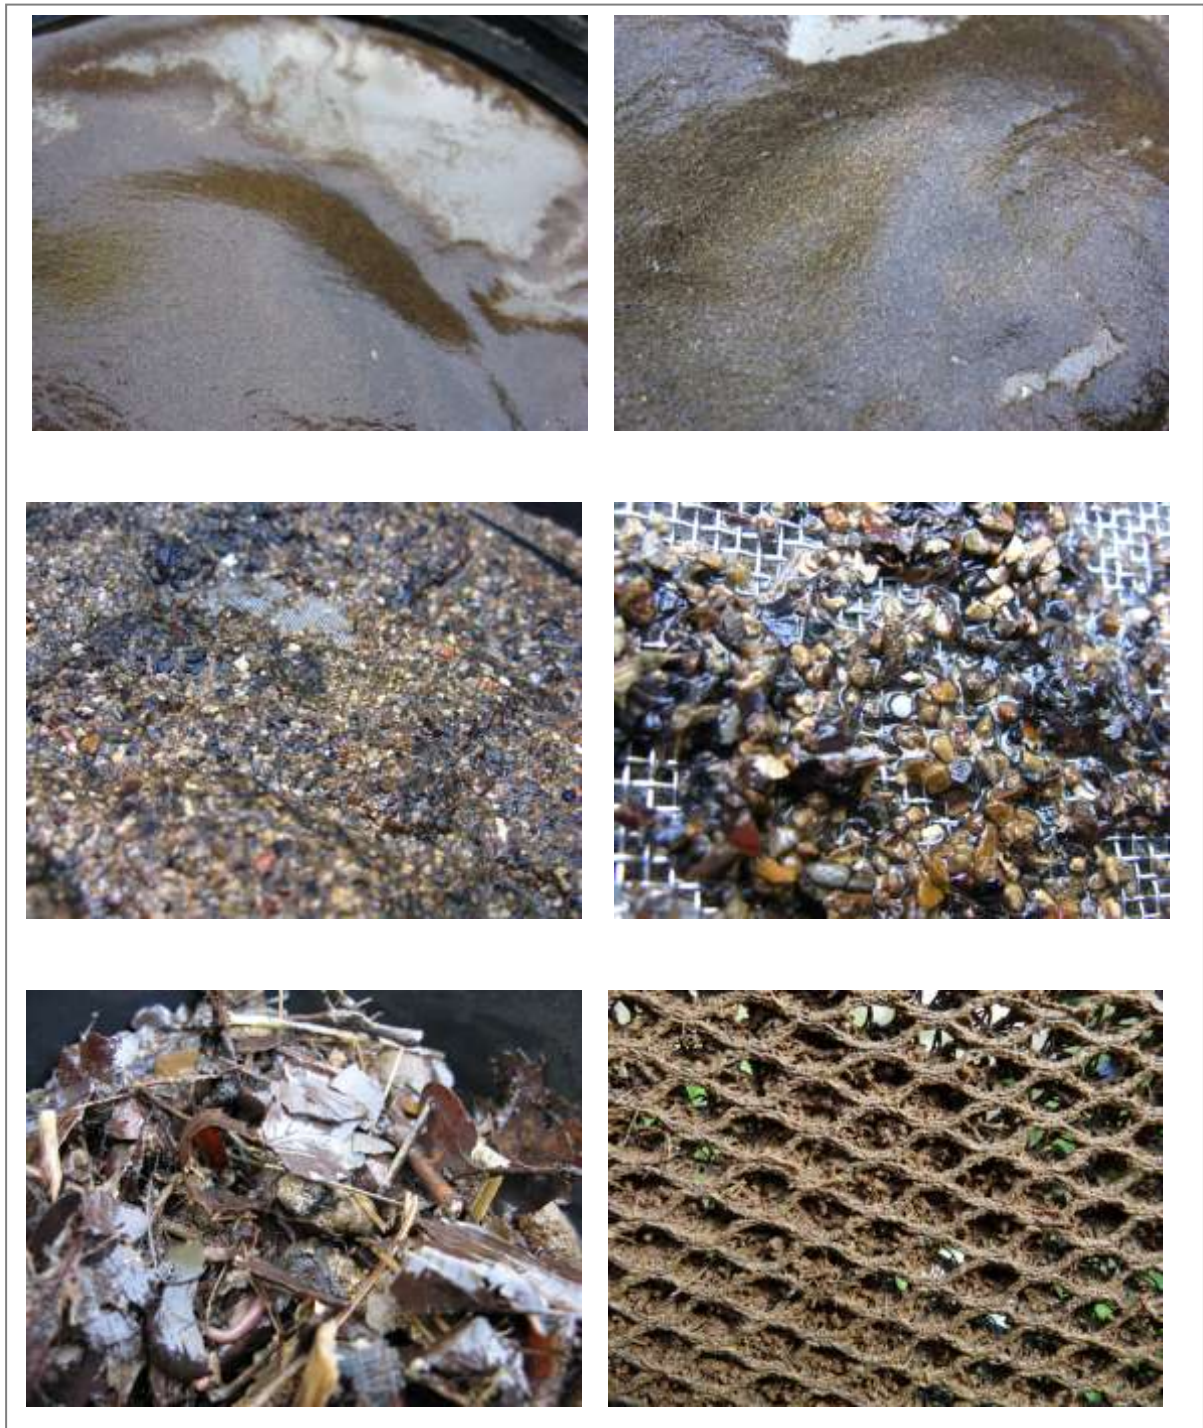
Abbildung 8: Sediment der Probe im April 2011 sortiert nach Maschengröße. Von oben links: 0,071 mm, 0,125 mm, 0,25 mm, 1,7 mm und 3,85 mm. Unten rechts: das beprobte 30 cm x 30 cm Gewebestück.

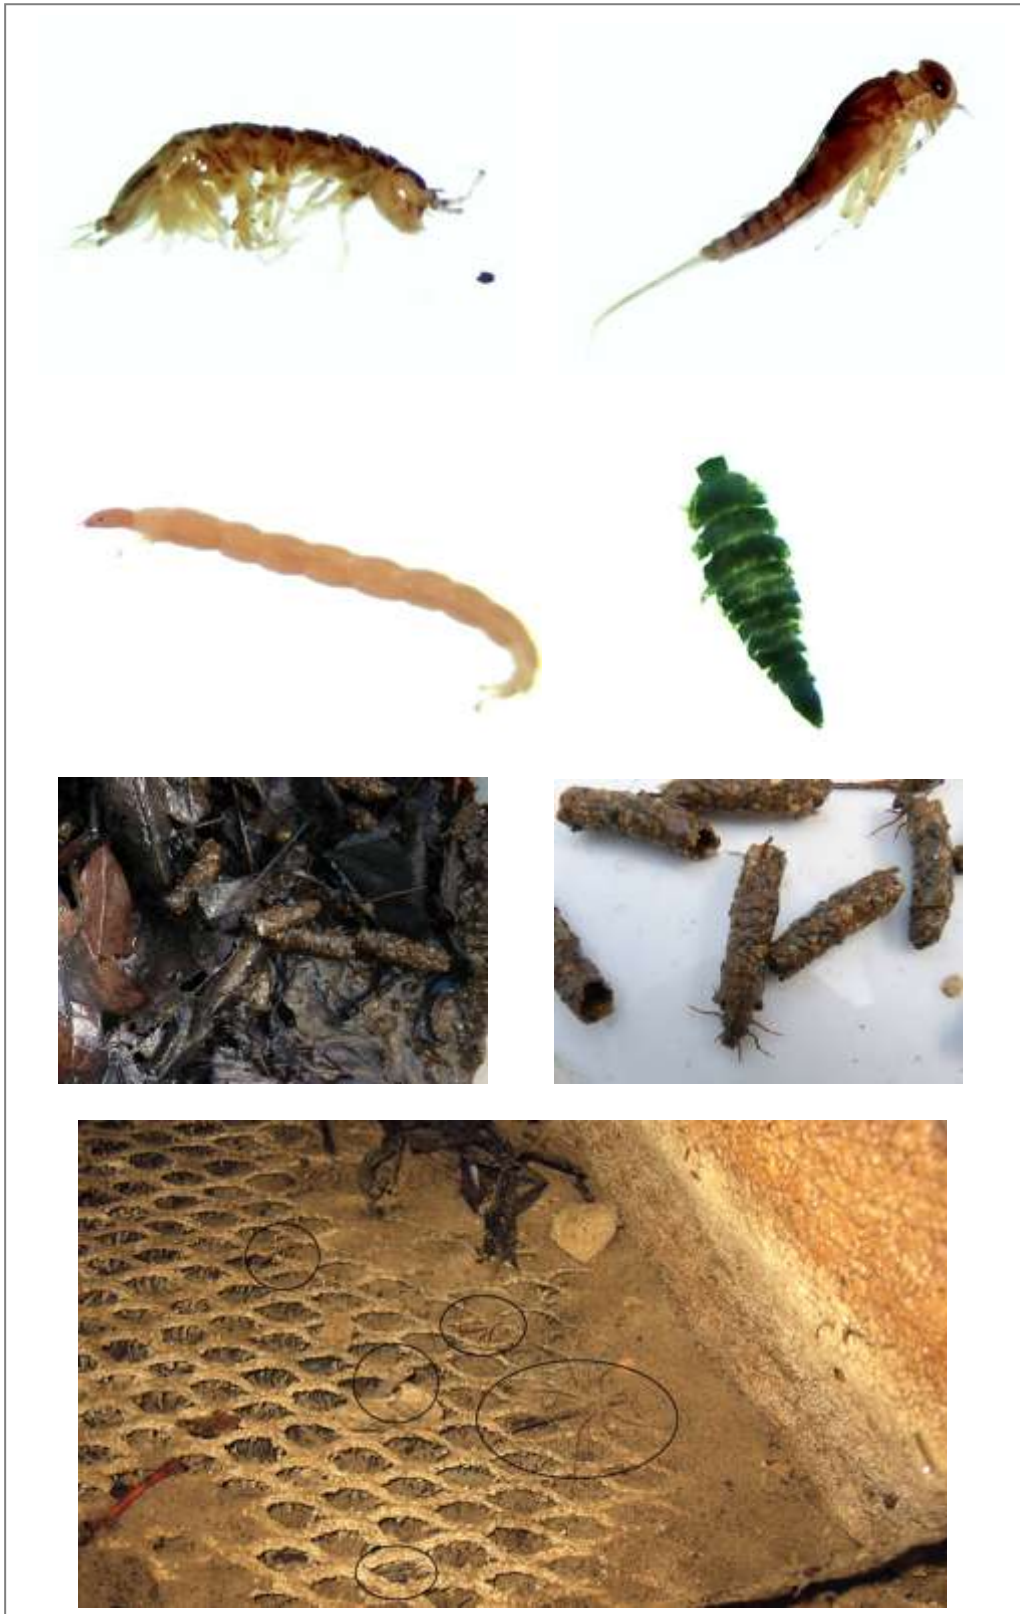
Abbildung 9: Beispiele aquatischer Organismen aus dem Erlenbach, April und Oktober 2011. Von oben links: Wasserassel, Eintagsfliegenlarve, Zuckmückenlarve, Hakenkäferlarve, Köcherfliegenlarve (in der Detritusprobe und separat) sowie u.a. Libellenlarven (großer Kreis unteres Bild).

Die Organismenvielfalt reichte von Köcherfliegen- und Eintagsfliegenlarven (Abbildung 9) mit Saprobienwerte zwischen 1 und 2 bis zu Schlammröhrenwürmer mit einem Wert von 3,9. Die höchsten Abundanzen wurden bei den Zuckmückenlarven gezählt. Schätzungen von den Teilproben würde eine Individuenzahl von mehreren 1.000 für die gesamte Probe ergeben. Schnecken wurden in die Liste aufgenommen, allerdings nicht gezählt, da die vorhandenen Schneckengehäuse von lebenden oder angeschwemmten Individuen hätten stammen können.

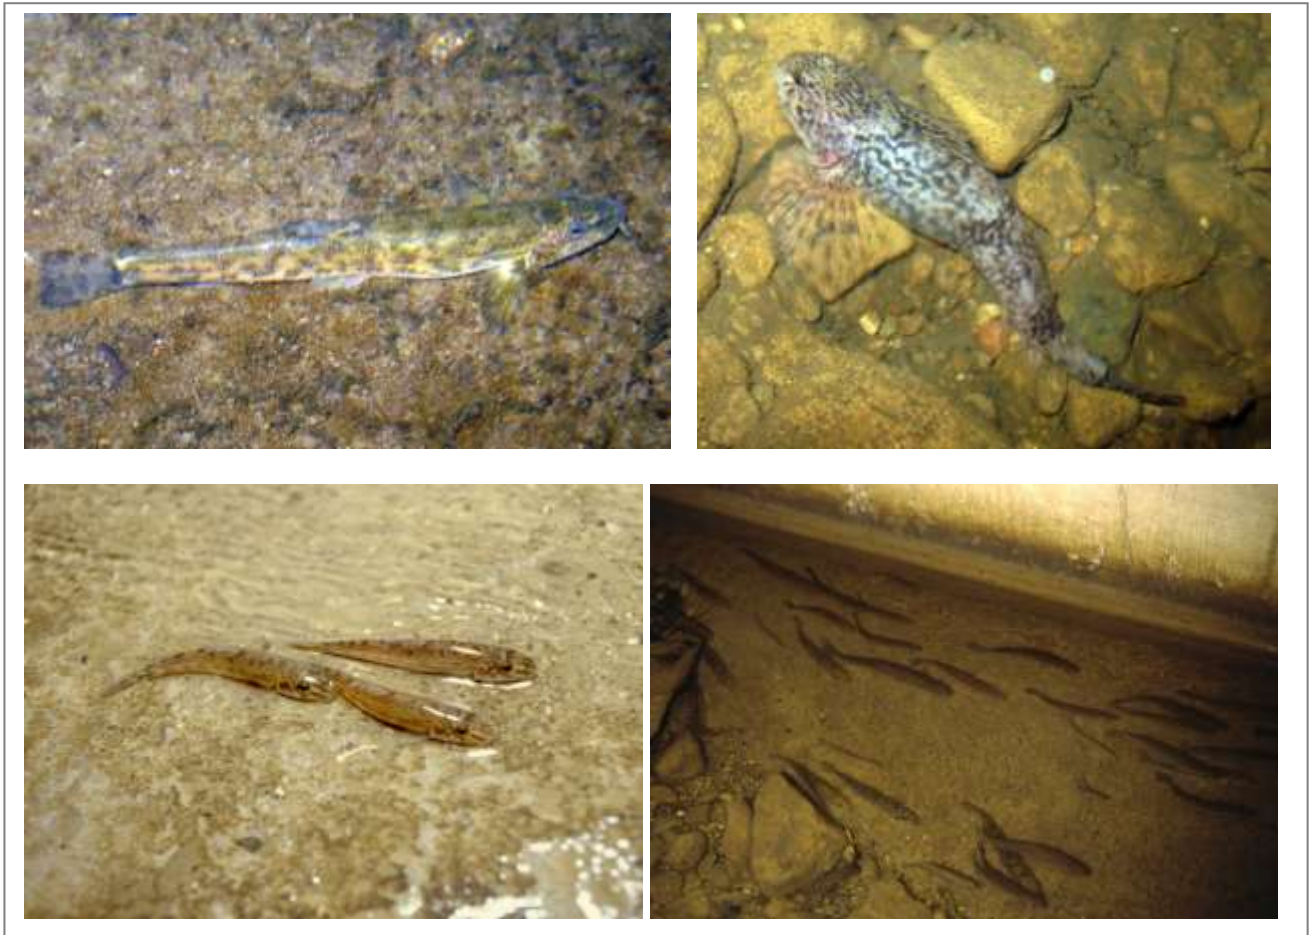
**Abbildung 10: Beispiele der Fische die bei den unterschiedlichen Begehungen am Erlenbach beobachtet wurden: (von oben links) Schmerle, Groppe, Gründling, Döbel und Hasel.**

Bei verschiedenen Begehungen wurde eine Vielzahl an Kleinfischen in den Verdolungen beobachtet. Vor allem, Bachschmerlen (*Barbatula barbatula*), Groppen (*Cottus* sp.) Döbel (*Leuciscus cephalus*), Hasel (*Leuciscus leuciscus*), Schneider (*Alburnoides bipunctatus*) Elritzen (*Phoxinus phoxinus*) und Gründlinge (*Gobio gobio*) (Abbildung 10). Doch es wurden auch Bachforellen (*Salmo trutta*), Flussbarsche (*Perca fluviatilis*) und der Dreistachliger Stichling (*Gasterosteus aculeatus*) gesehen sowie gebietsfremde Arten wie Sonnenbarsche (*Lepomis gibbosus*).
