**Verbesserung der Durchwanderbarkeit von ausgebauten Fließgewässerabschnitten an Erlenbach und Reichenbach mit betonierter Sohle
Erhöhung des Wirkungsgrades technischer Wanderhilfen (Störsteine) durch textiles Abstandsgewebe - Modellvorhaben**

Auftraggeber: AK Lebendiger Neckar, Reutlingen, c/o BUND RV Neckar-Alb

Bearbeitung: Dipl.-Biol. Rainer Blum
Pliezhäuser Straße 22
72124 Pliezhausen

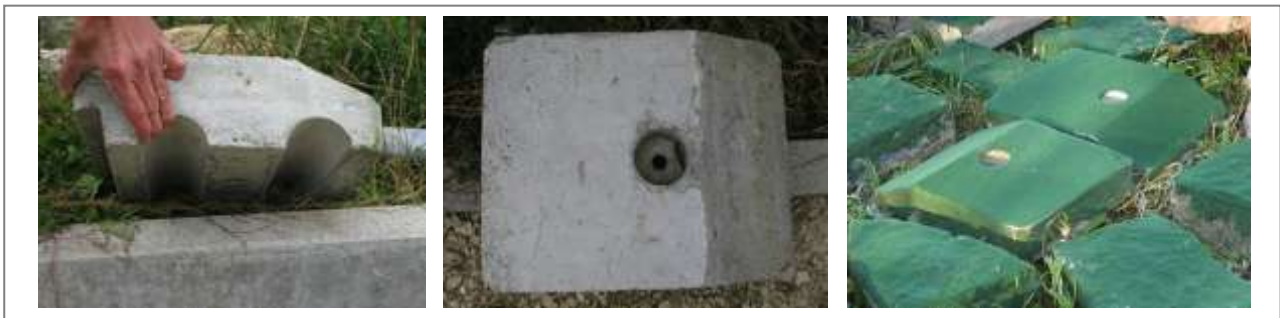
Abbildung 2: Betonstein mit zur Strömung hin abgeflachter Seite, Hohlräume als Unterstand und Vertiefung zum Einschrauben der Mutter (links und Mitte). Beflockte Störsteine (rechts).

Das Ergebnis war, dass wir bei weiteren Maßnahmen Steine aus Granit oder Beton, Dübel M12 aus Edelstahl und verzinkte Gewindestangen M12 verwendeten. Zudem beschlossen wir, selbst einen Betonstein herzustellen, der alle Erfordernisse vereint (Abbildung 2):

- zur Strömung hin abgeflacht für auflaufendes Geschiebe
- Hohlräume unter den Steinen als Unterstand
- Vertiefung zum Einschrauben der Mutter

Dieser Stein ist als Gebrauchsmuster beim Patentamt angemeldet.

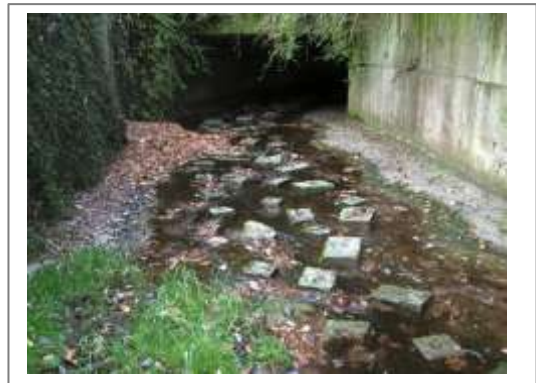
Projektbach 2 Erlenbach

Im Erlenbach auf der Gemarkung Reutlingen-Altenburg besteht im Bereich der oberen Verdolung eine glatte, relativ steile Sohle. Bei jedem Wasserstand ist diese strukturlose Sohle weder von Fischen noch von Wirbellosen durchwanderbar. Ein Ablagern von Sedimenten und Ansiedeln von Wirbellosen ist nicht möglich. Dieses Wanderungshindernis wurde allerdings durch den AK Lebendiger Neckar in den Jahren 1999 und 2000 mit ca. 6 Störsteinen pro Quadratmeter behoben. Im Gegensatz zur weiter bachabwärts liegenden Verdolung hat sich anhand von Beobachtungen der Wanderungsbewegungen gezeigt,

dass diese Maßnahme nicht ausreicht. Durch eine Ergänzung der Störsteine auf 8 Stück pro Quadratmeter und Montage des oben genannten Gewebes wurde eine deutliche Verbesserung erwartet. Diese Maßnahmen wurde um 30, im Auftrag des AK Lebendiger Neckar vom Fischereiverein Oferdingen gegossenen, patentierten Betonsteine mit optimalen Strukturen ergänzt.

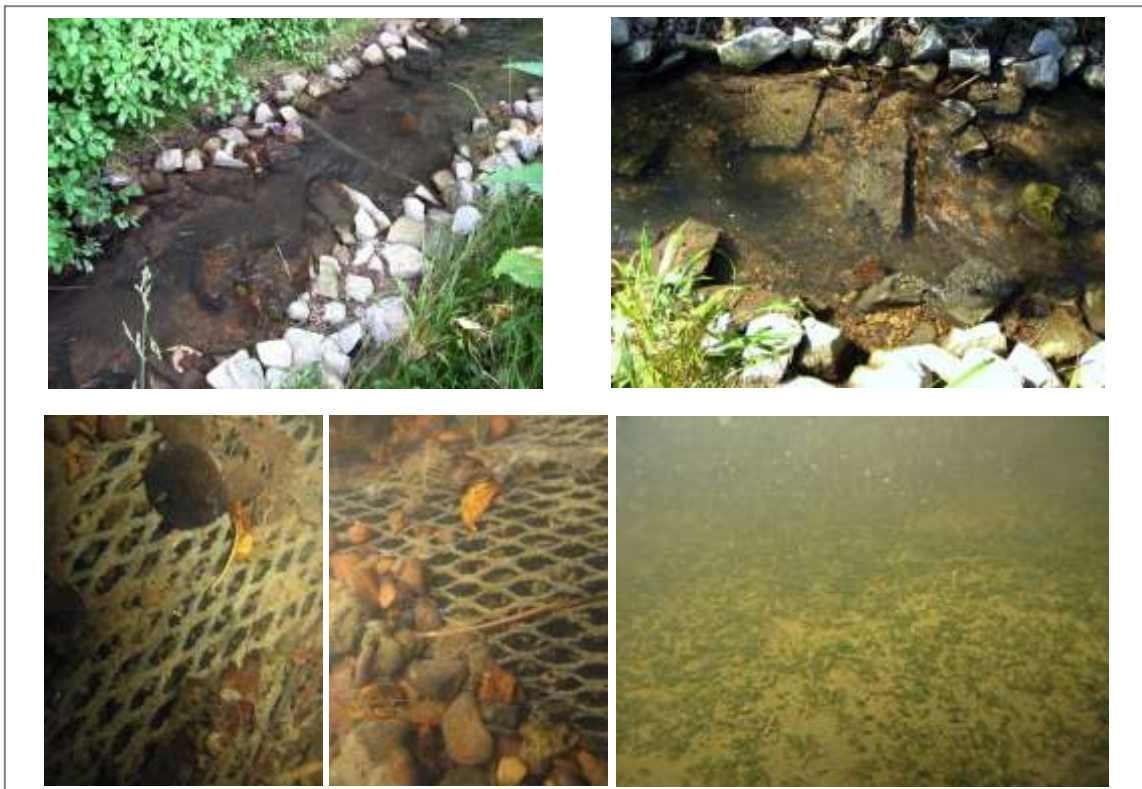
Abbildung 6: Projektbach Reichenbach. Oben von links nach rechts: der zur Beprobung vorgesehene Bachabschnitt, nur noch kleine Bereiche des Textils liegen frei. Unten von links nach rechts: Die meisten

Bereiche des Gewebes sind vollständig mit Geschiebe und Sediment bedeckt. An den nicht renaturierten Stellen liegt eine dünne Sedimentschicht mit geringer Vegetation.

Wie bereits oben beschrieben, war die Sedimentation im Reichenbach so stark, dass das Gewebe bereits wenige Monate nach Einbringung nur noch an wenigen Stellen sichtbar war. Kies und kleinere Steine waren hier vorwiegend vorhanden, Feinsediment weniger (Abbildung 6).

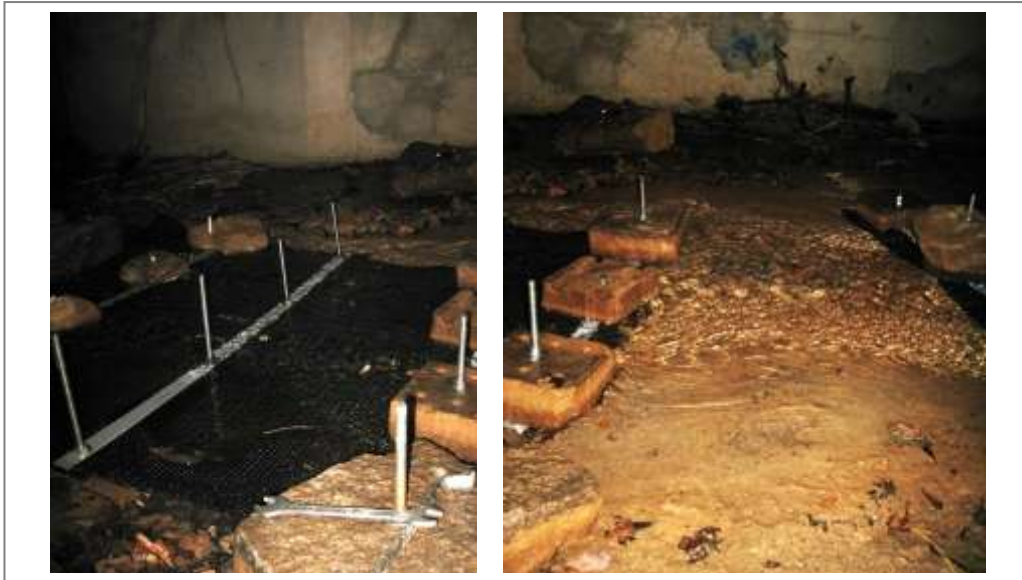
Abbildung 7: Beprobungsstelle in der Verdolung im Erlenbach, April 2011. Links der Beprobungsabschnitt mit Abstandsgewebe, rechts der Vergleichsabschnitt ohne Textil und ohne Störsteine.

Bereits in den ersten Begehungen des Erlenbachs konnten unter dem Gewebe Sedimentablagerungen entdeckt werden. Der benachbarte Vergleichsabschnitt hatte keine Ablagerungen und keinen Bewuchs aufzuweisen (Abbildung 7). Bei der Probenahme im April 2011 wurde unter dem 30 cm x 30 cm großen Textilstück, 0,75 l Sediment verschiedener Korngrößen und Detritus gesammelt (Abbildung 8).
